Kauhan kulutuspalojen kulumis- tutkimukset Atos-järjestelmällä

Arctic Steel and Mining TKI-ryhmä

Kimmo Keltamäki • Marko Ylitolva

Sarja B. Raportit ja selvitykset 7/2015

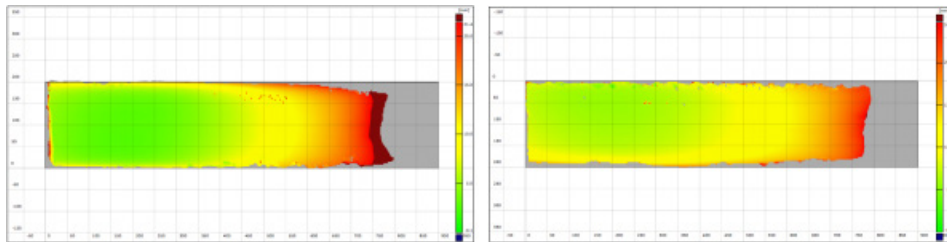
Taulukko 1. Suorat levyt

Oikean puolen suora levy

Vasemman puolen suora levy

Taulukossa esitetyistä tuloksista on nähtävissä se että oikealle puolelle kauhaan sijoitettu levy on kulunut paikoitellen enemmän kuin kauhaan vasemmalle puolelle kiinnihitsattu levy. Tämä kuluminen on ollut suurinta suorien levyjen niissä päissä, jotka ovat olleet lähempänä huulilevyä, eli kauhan kärkeä.

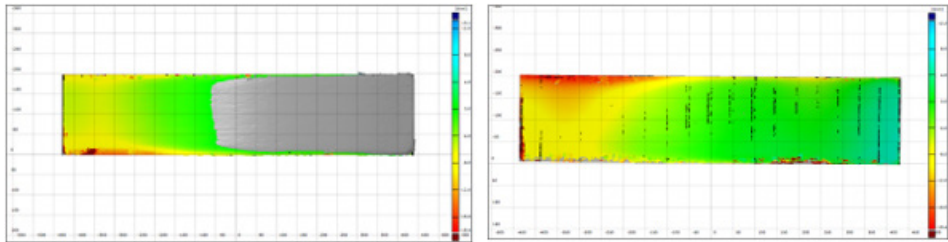
Taulukko 2. mankeloidut levyt

Taivutetut levyt kuluivat huomattavasti vähemmän kuin kauhaan asennetut suorat levyt (taulukko 2). Keskimääräisesti molemmilla levyille tapahtui saman verran kulumista, mutta kuluminen oli kuitenkin huomattavasti vähäisempää verrattuna suoriin levyihin. Taivutetuilla levyillä kulumisprofiilien tarkastelua vaikeutti levyjen kaarevuus, joka oli luultavasti muuttunut johtuen irrottamisesta käytetystä polttoleikkauksesta. Levyjen epätasainen kuluminen vaikutti myös siihen, ettei kulumisprofiilien sovituksia saatu tehtyä niin hyvin toisiinsa nähden kuin suorilla levyillä. Tämä vaikutti tuloksiin sen verran, että paikallisen suurimman kulumiskohdan paikantaminen oli huomattavasti vaikeampaa. Silmämääräisten tutkimusten ja paikallisesti etsittyjen suurimpien kulumisarvojen perusteella voitiin kuitenkin tehdä se johtopäätös, että kulumista tapahtui paikallisesti enemmän kaareville levyille niihin kohtiin, jotka olivat lähempänä kaarevien ja suorien levyjen liitoskohtia, eli kauhan kaarevan osuuden alkua.

Oikean puolen suora levy

Vasemman puolen suora levy

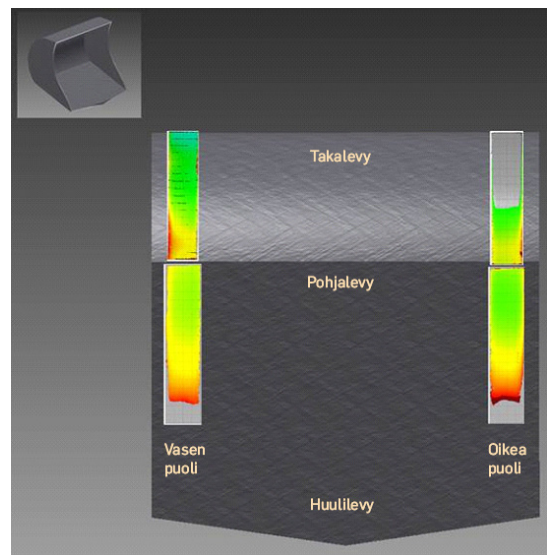
Kuvassa 6 on nähtävillä maanalaisen kuormaajan kauhan kriittiset kulumiskohtat. Kyseisessä kuvassa on esitettyinä kootusti ne kriittiset kulumiskohtat, jotka kauhaan muodostuvat ajolinjojen ja ajotapojen seurauksena.

Huomionarvioista kyseisessä kuvassa on myös se että siitä ilmenee hyvin kuinka kriittinen kuluminen on nähtävissä. Suurimmaksi rasi-tuksen kohteeksi muodostuvat jo aikaisemmin mainittu huulilevy ja kaarevan osan alkukohta.

Kyseisestä kuvasta nähdään myös kuinka kuluminen on ns. kaareu-tunut eli kulutuslevyjien liitos-kohdissa kuluminen on suurempaa kauhan reunoilla. Samoin on myös suorien levyjen kohdalla. Niitä tarkasteltaessa on selvästi nähtävillä kuinka kuluminen on paikallistunut eniten huulilevyn läheltä ja kauhan reunoilta.

Kuva 6. Periaatekuva kauhaan asennetuista levyistä ja kriittisistä kulumiskohteista
