LPSHP- HALLINTORAKENNUS

Energiakatselmus

Pernu Juho, Pesonen Otto & Rintala Mikko

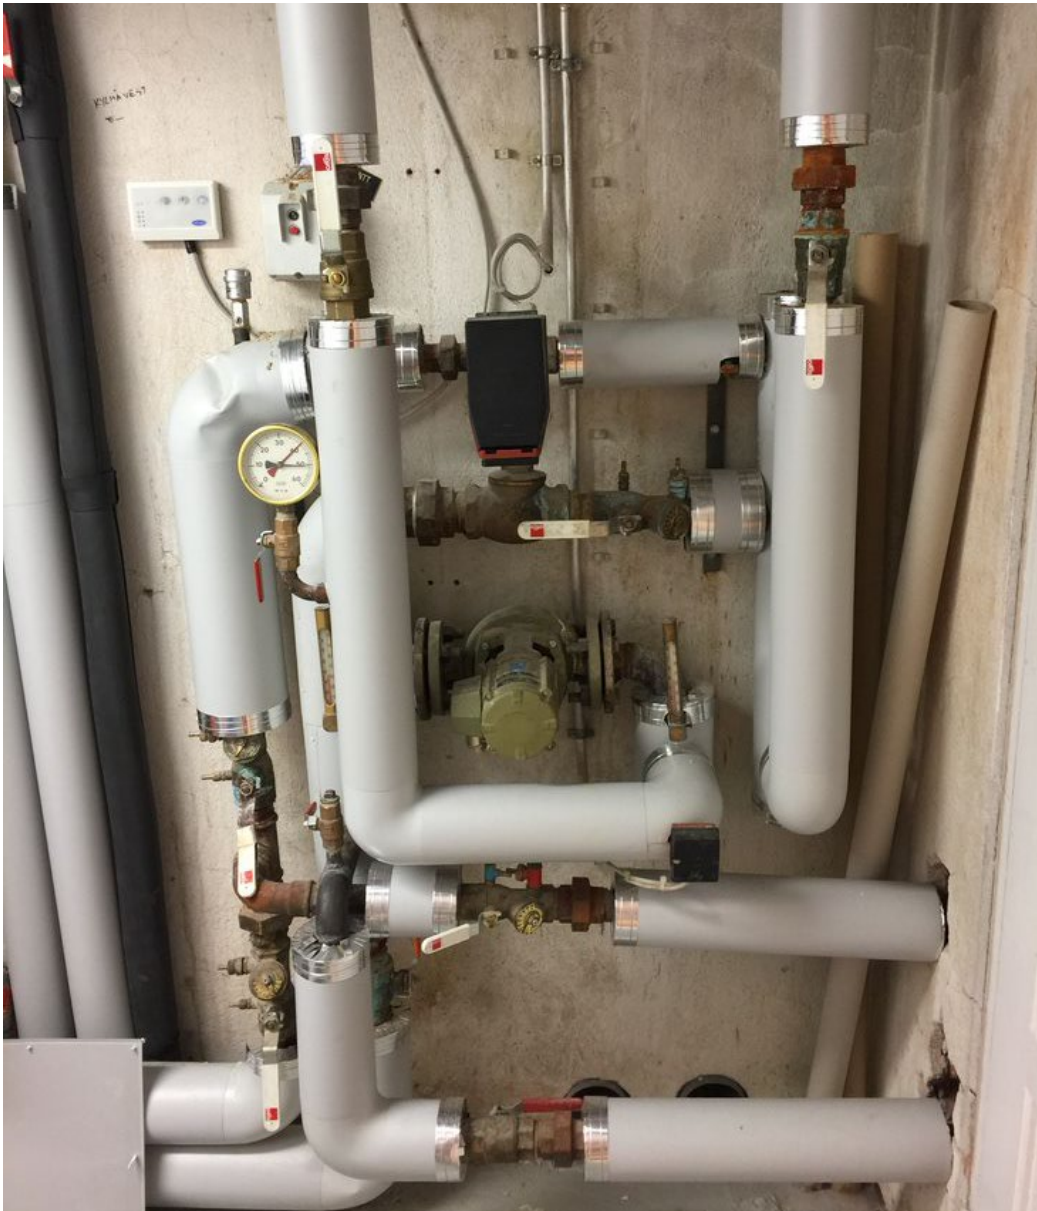
Kuva 1: Alajakokeskus

Hallintorakennuksen lämmitysvesi ja käyttövesi tuodaan aluelämpöverkkoa pitkin sairaalarakennuksen lämmönvaihtimelta. Kohteeseen ei ole asennettu alamittausta lämpöenergialle.

Kulutusseurannan käyttöönotto lämmön ja sähkön osalta on kiinteistön tärkein toimenpide. Kulutusseurannan myötä tiedetään mitä kulutetaan ja säästökohteita löydetään helpommin. Kulutusseurantaa pitäisi toteuttaa vähintään kuukausitasolla niin lämmön, sähkön kuin veden osalta. Kulutuksen epänormaalista vaihtelusta voidaan havaita laitteiden vikaantumista ja muutoksia laitteiden käytössä.

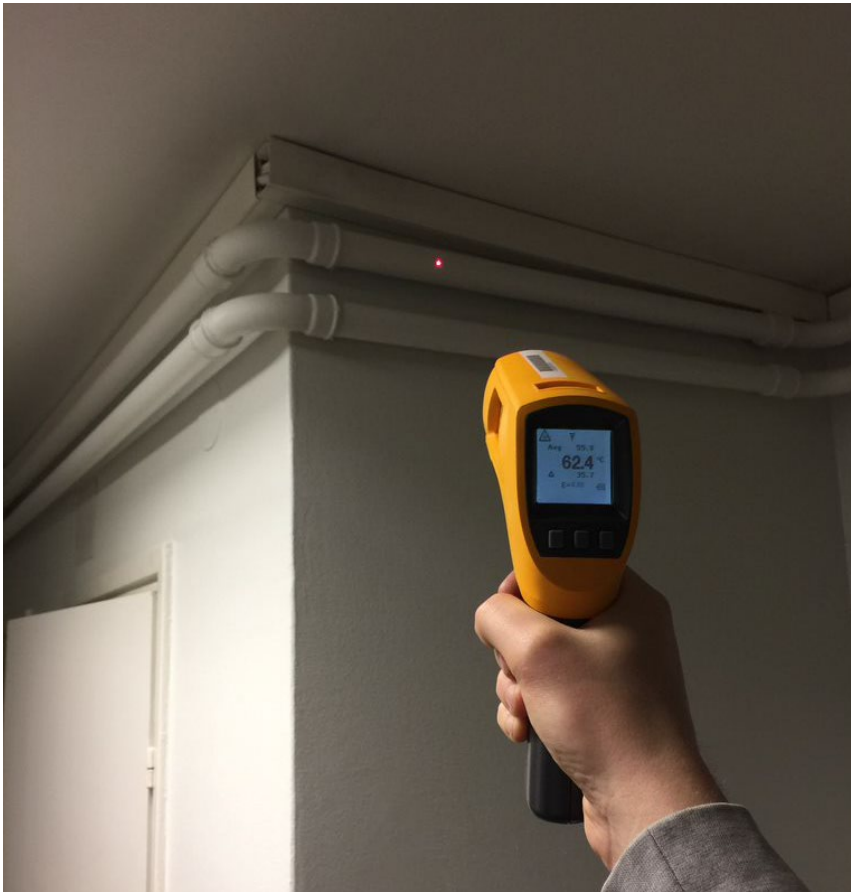
Kuva 2: Eristämätön lämpöjohto eteisessä 103

Pattereiden lämpötiloja mitattiin katselmuksen yhteydessä, jolloin havaittiin korkeimpien lämpötilojen olevan n. 59 °C, kiertoveden lämpötilan ollessa n. 62-63 °C. Vuoden 1994 LVI työselosteessa on veden korkeimman lämpötilan raja-arvoksi mainittu 65 °C. Lämpöjohto kulkee osan matkasta rakenteissa eristämättömänä, minkä vuoksi esimerkiksi eteisessä 103 tavataan usein huomattavaa yllilämpöisyyttä.

Rakennuksessa olevia läpivientejä tulisi tiivistää, koska sillä on vaikutusta energiatehokkuuteen kuin myös viihtyvyyteen. Porraskäytävän yläpohjan lisäeristysmahdollisuus tulisi selvittää, kuin myös eristämättömien tai puutteellisesti eristettyjen lämpö- ja IV-kanavien eristys.

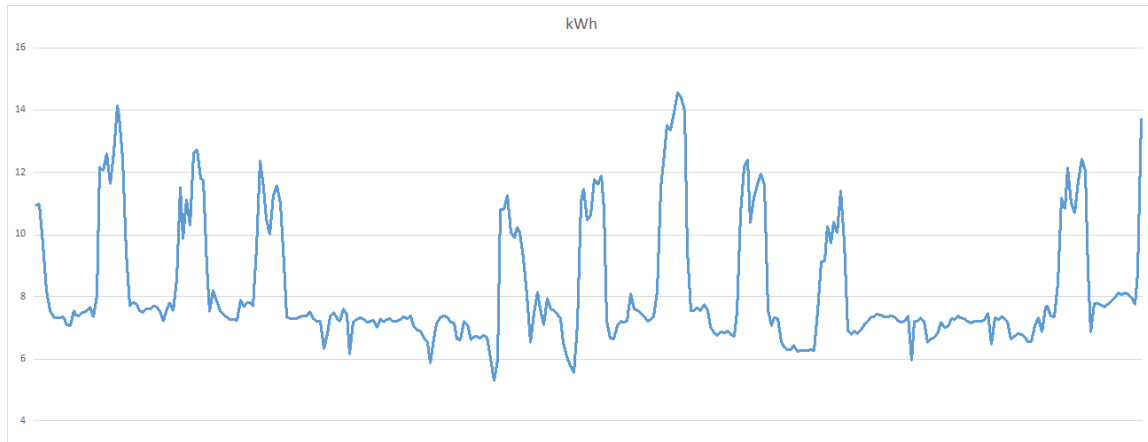
Kuva 3: Sähkön tuntikulutuskäyrä ajalta 15-29.1.19

Vuoden arvioitu kulutettu sähköteho saatiin kertomalla laskettu kahden viikon laskennallinen kulutettu sähköteho 26:lla ja kertomalla vielä saatu tulos 0,9:llä kompensoimaan kesäkuukausien aikana vallitsevaa pienempää sähkönkulutusta. Laskennallinen vuosittainen sähkönkulutus kiinteistöissä on 63,78 MWh

Tuntikulutuskäyrä on hyvin tyypillinen toimistorakennukselle. Kuvaajasta nähdään selvästi työajalle osuvat kulutushuiput. Yö- ja viikonloppukulutus on käytännössä rakennuksen pohjakuorma, eli ilmanvaihtolaitteista, pumpuista ja sähkölämmittimistä muodostuva kulutus.

Pohjakulutus n. 7,5 kWh

Huippu n. 14,5 kWh (molemmat osuvat keskiviikolle)

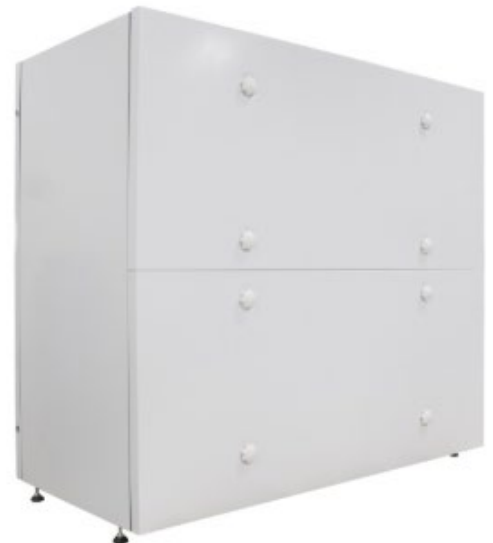
Deekax talteri DIVK-C220

Länsisiiven Ilmanvaihdosta vastaa kerroskohtaiset LTO-laitteistolla varustetut tulo- ja poistoilmanvaihtokoneet. Koneiden ohjaus on järjestetty koneen läheisyyteen

sijoitetulla erillisellä käyttöpaneelilla. Ilmamäärät 2. kerroksen koneelta mitattaessa oli tulo n. 70 l/s ja poisto n. 90 l/s. Ensimmäisen kerroksen koneen ilmamäärää ei voitu mitata puuttuvien mittayhteiden vuoksi.

- Tulopuhallin: 520 W
- Poistopuhallin: 520 W
- Etulämmitysvastus: 1000 W
- Jälkilämmitysvastus: 1000 W
- Max ilmamäärä 220 l/s
- IV:n tarvitsema energiamäärä n. 19 MWh/a
- LTO:lla saavutettu energiansäästö n. 11 MWh

- Ostoenergian kulutus n. 8 MWh/a

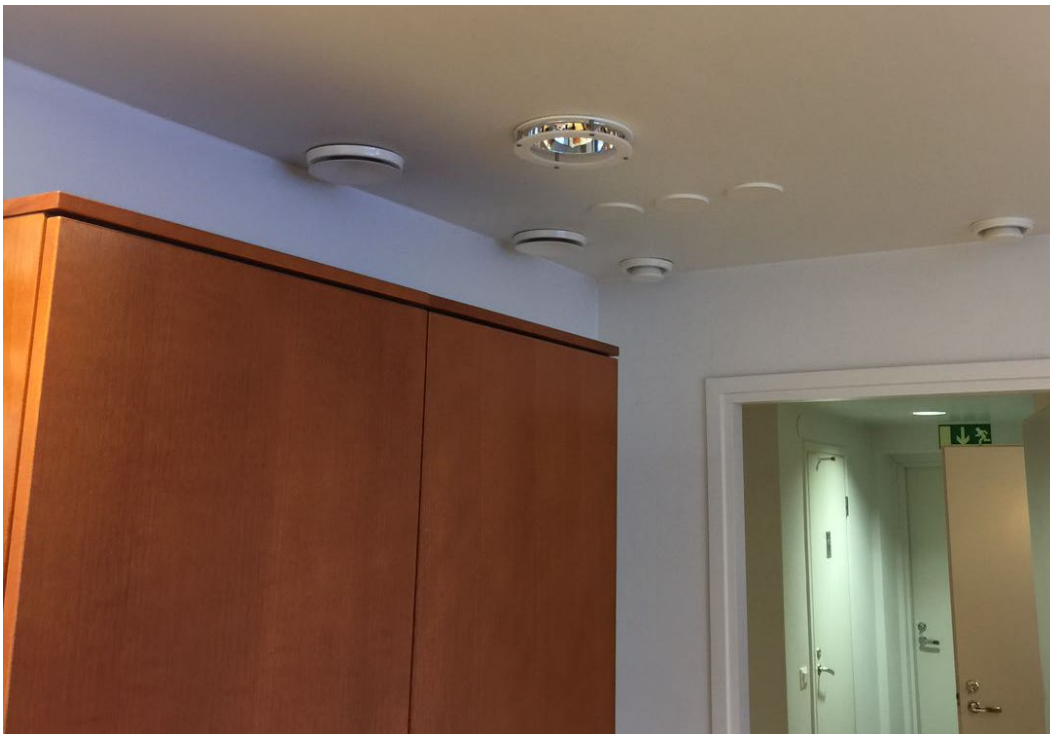
Kuva 4: Tuloilma ei saa virrata suoraan oleskeluvyöhykkeen ohi poistoilman päätelaitteisiin

Toimistotilojen ilmanvaihdon päätelaitteita tarkasteltaessa havaittiin järjestelmän olevan säädön tarpeessa. Osa päätelaitteista oli sijoitettu suoraan työpisteen yläpuolelle, minkä vuoksi käyttäjät valittivat vedon tunnetta. Yksi päätelaitteista oli myös peitetty paperilla vedon tunteen estämiseksi. Neuvotteluhuoneessa havaittiin useita IV-päätelaitteita, mutta aistinvaraisesti ja hiilidioksidimittauksien perusteella ilmavirta on käytön aikana riittämätön. Seurantajakson aikana havaittiin neuvottelutilassa jopa 2000 ppm CO₂ pitoisuuksia, mikä ylittää selvästi toimenpiderajat.

Säätämällä tilojen tulo- ja poistoilmamäärät tasapainoon ja tiivistämällä läpiviennit, voidaan välttää suuri osa havaituista ilmapuodoista. Ilmanvaihdon säädön yhteydessä tulisi myös selvittää, onko tiloissa käytetyt päätelaitteet tarkoituksenmukaisia.

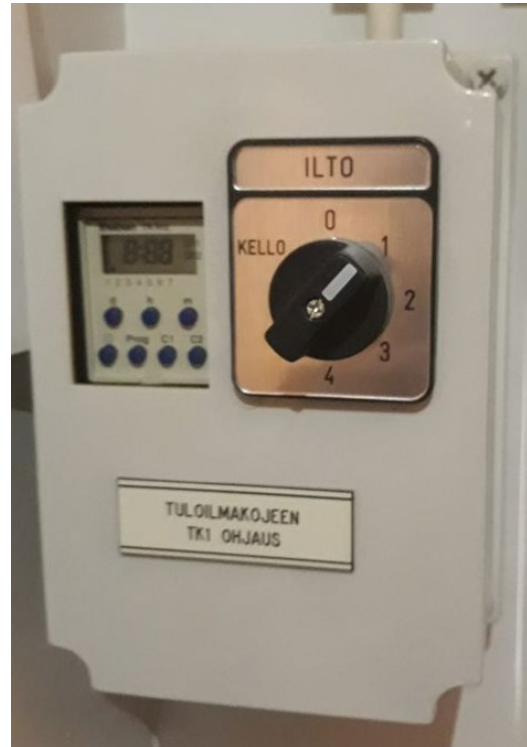
Ilto 800 405

Itäsiiven ilmanvaihto on toteutettu ullakkotiloihin sijoitetuilla LTO-varustetuilla ilmanvaihtokoneilla. 1. kerroksen ilmanvaihdosta huolehtivasta koneesta mitattiin n. 75 l/s tuloilmavirta, lämpötilan asetusarvon ollessa n. 23 °C. Koneen ohjaus tapahtuu koneen kyljessä olevista säätimistä ja puhallustehoa voidaan säätää myös erillisestä ohjausyksiköstä.

- Puhallinteho 820W
- Jälkilämmitysvastus: 1500W

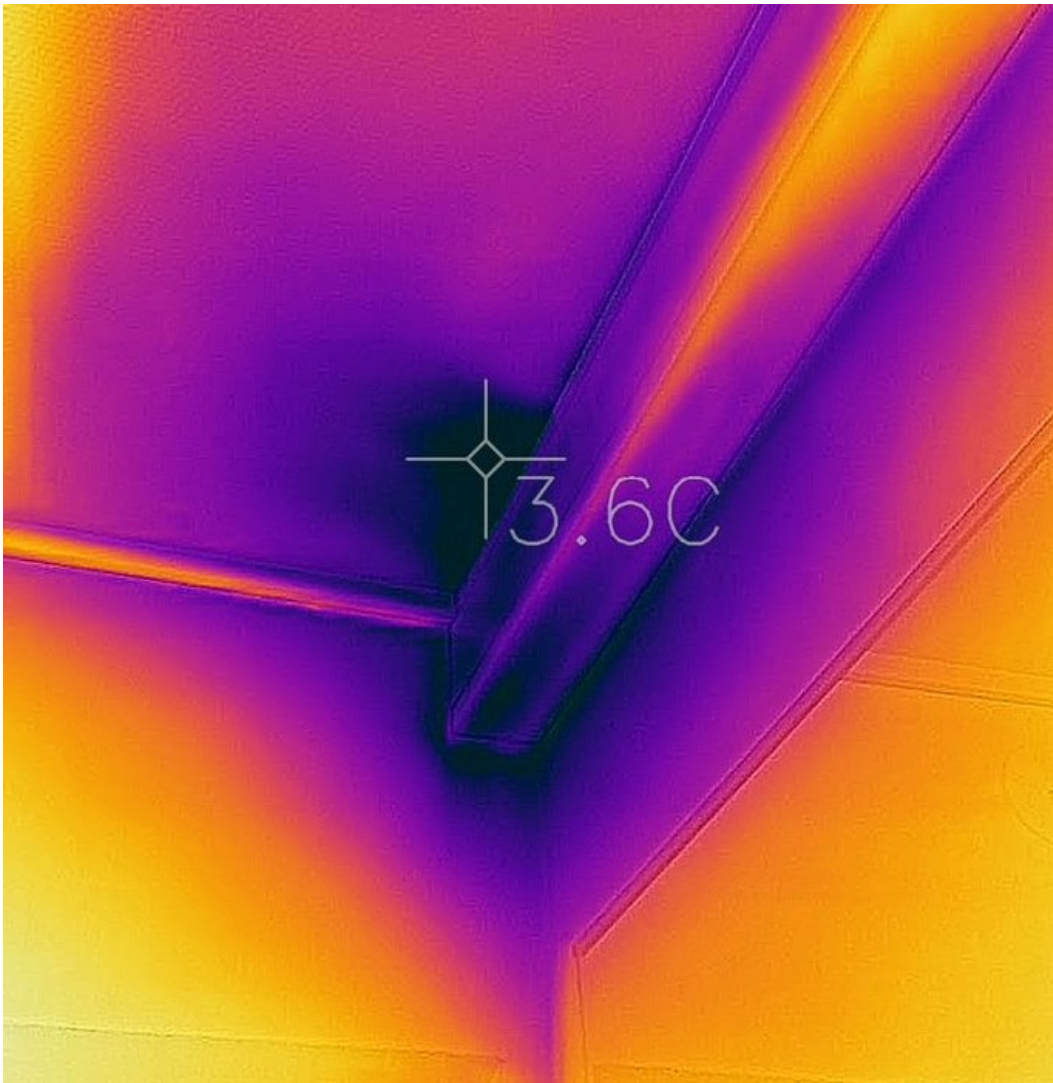
Kuva 5: Kaapelikourun läpivienni

Katselmoinnin yhteydessä tutkittiin rakenteiden pintalämpötiloja lämpökameralla (Flir One Pro) ja infrapunalämpömittarilla. Rakennuksessa vallitseva suuri alipaineisuus aiheuttaa hallitsematonta korvausilman tunkeutumista sisätiloihin. Erityisesti tiivistämättömät läpiviennit aiheuttivat erittäin matalia pintalämpötiloja, jopa keskellä rakennusta.
