VUOTSON KOULU

Seurantakatselmus

Pesonen Otto, Pernu Juho & Moilanen Kari

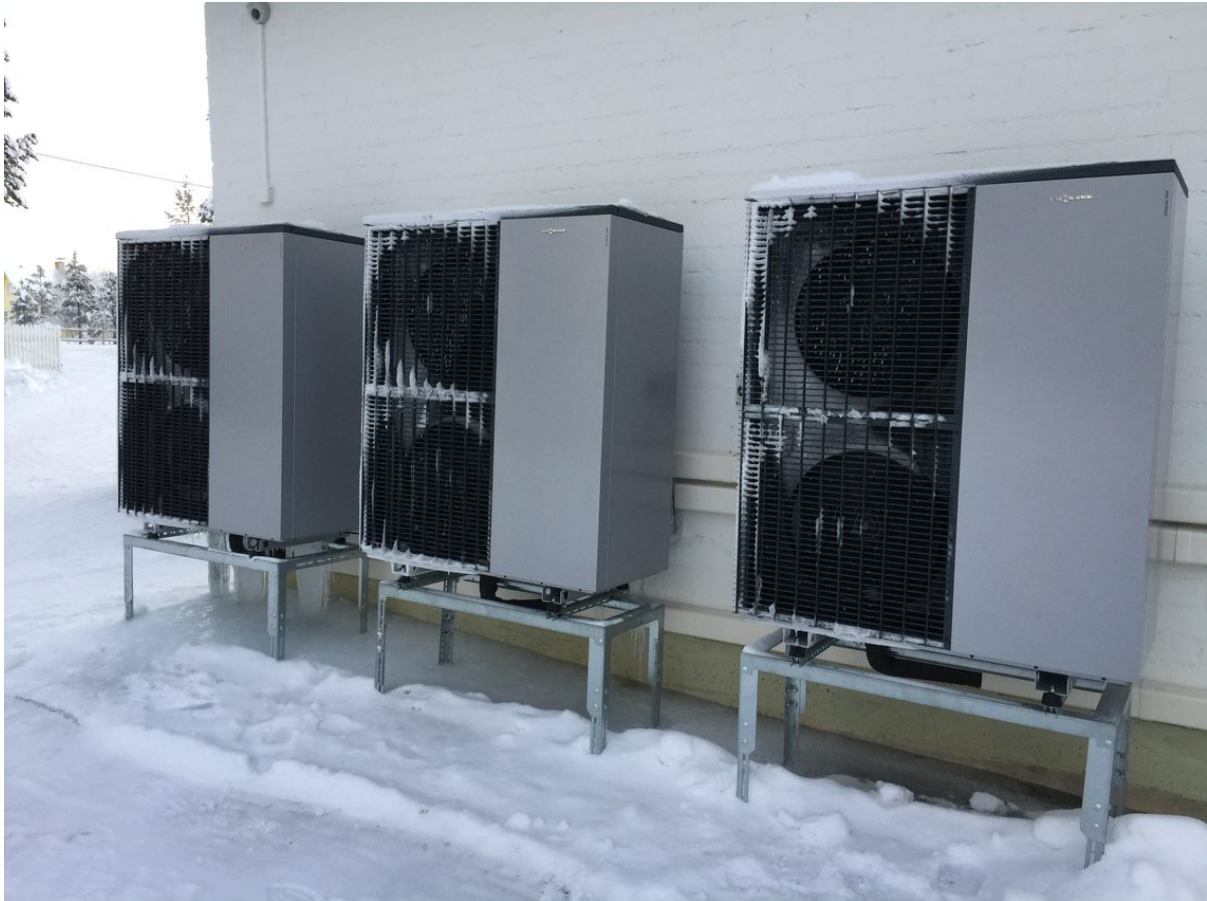
Kuva 1: Lämpöpumppujen ulkoisiköt

Kesällä 2018 asennetun lämpöpumppujärjestelmän energiantuottoa ei ole otettu laskennoissa huomioon. Ilmavesilämpöpumpun tuoma säästöpotentiaali ei näy kokonaisuudessaan vielä 2018 vuoden kulutuslukemissa ja järjestelmän toiminnassa on ollut kiinteistöhuoltajan mukaan ongelmia. Laitteiston toimintaa ja kulutuslukemia tulisi seurata kevätkaudena tarkemmin, ja mikäli selviä säästöjä ei ole havaittavissa, tulisi ottaa yhteyttä pumpun toimittajaan / huolto-organisaatioon.

Asennetun Ilma-vesilämpöpumpun toiminta ei ole kulutuslukemien perusteella ollut tehokasta. Järjestelmän kokonaisteho huomioon ottaen öljynkulutuksen tulisi laskea huomattavasti.

- Järjestelmän toiminnan tarkastaminen / huolto
- Järjestelmän käytön opastaminen
- Lämmitysveden meno lämpötilan laskeminen, mikäli mahdollista → vähentää öljypolttimen käyttöä.

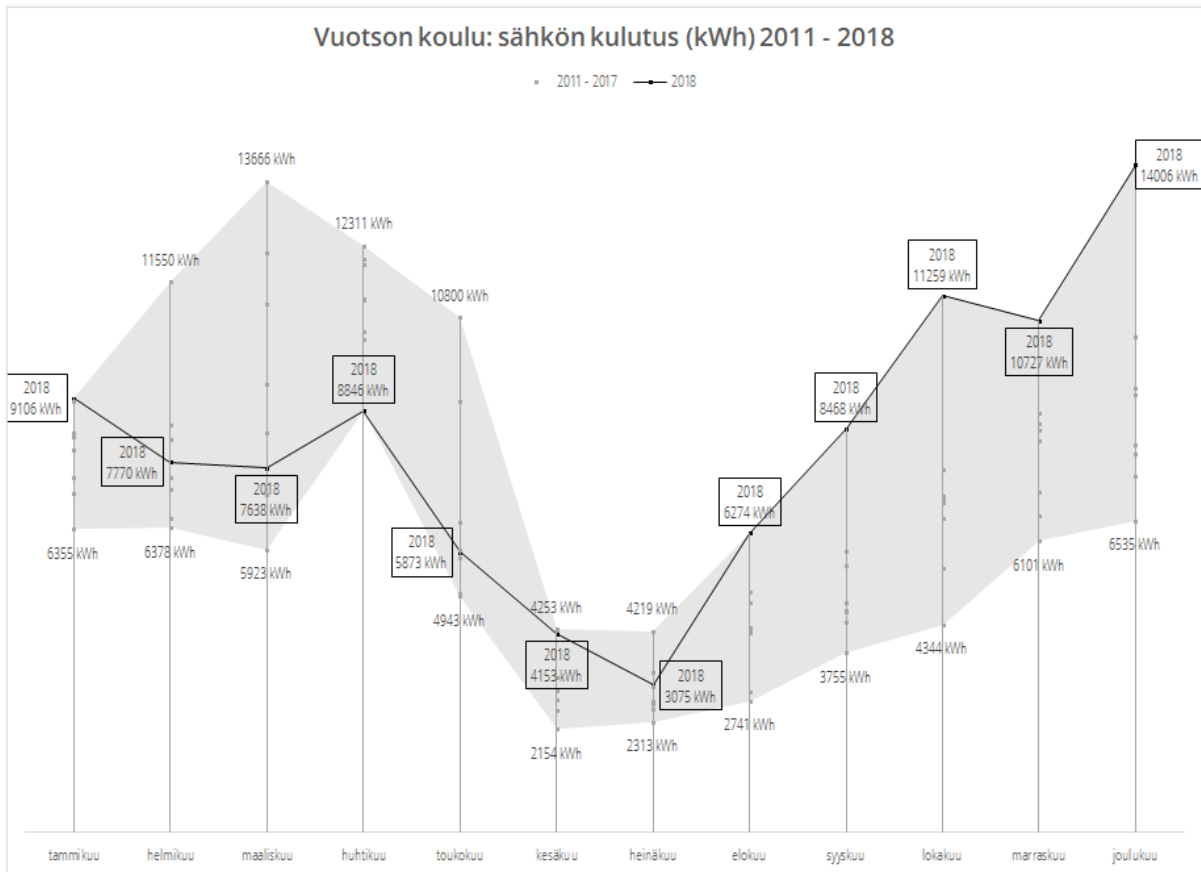
Kuva 3: Sähkönkulutuksen havainnekuva

Seuraavalla sivulla olevasta kuvassa 3. on havainnollistettu vuoden 2018 sähkönkulutus verrattuna aikaisempiin vuosiin.

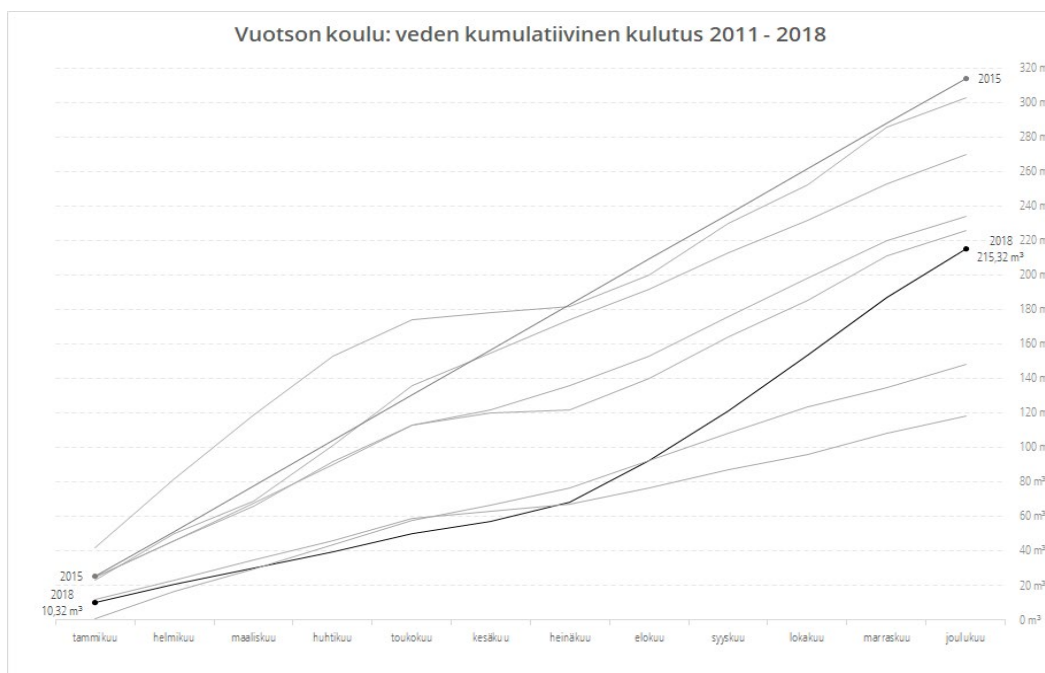
Kuva 5: Kumulatiivinen vedenkulutus

Katselmointihetkellä havaittiin yksi vuotava wc-istuin. Jo yksittäiset vuodot voivat nostaa kuukausittaista veden kulutusta huomattavasti. Silminnähten pieneltä ja mitättömältä näyttävä vuoto, voi todellisuudessa tarkoittaa satoja litroja päivässä hukkaan valunutta vettä. Kumulatiivisen

kulutuksen kuvaajasta (kuva 5.) voidaan nähdä vuoden 2018 vedenkulutuksen olleen matalalla tasolla heinäkuuhun saakka, jonka jälkeen kuukausikulutus on yli kaksinkertaistunut. Tämä voisi viitata pienimuotoiseen vuotoon vesikalusteissa.

Kuukausikulutuslukemista voidaan päätellä kulutuksen kasvaneen elokuusta lähtien verrattaessa alkuvuoteen. Katselmuksessa havaittu yksittäinen vuoto wc-istuimessa voi olla vedenkulutuksen nousun syynä.

Pieni vuoto wc-istuimessa voi olla jopa noin 30 litraa/tunti. Näin ollen kuukausikulutus kasvaa n.20 m³. Vastaava kasvu on nähtävissä vedenkulutuslukemista. Yhteensä vuodon aiheuttama kulutuksen kasvu on arviolta 111m³/a, kun kulutuksia vertaa normaali kuukausien lukemiin. Koska vuoto on ollut pelkästään kylmää vettä, hinnaksi tulee 360€. Vuodon korjaukselle ei laskettu tässä tapauksessa hintaa.

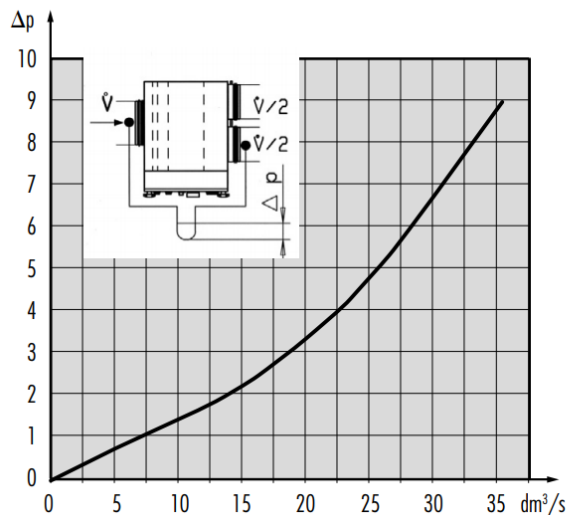
Kuva 8: Tuloilmalämmittimen painehäviö

TULOILMALÄMMITIN, PAINEHÄVIÖ

- Käyrästä ilmoittamaan tuloilmalämmittimen painehäviöön lisätään aina kanaviston painehäviö.
- Mikäli kanaviston painehäviöstä ei ole tietoa, sen voidaan olettaa olevan samansuuruinen kuin tuloilmalämmittimen painehäviön. Esim. kun asuntoon halutaan lämmittimen kautta ilmaa 18 dm³/s tarvitaan asunnossa 3 Pa + 3 Pa = 6 Pa alipainetta, joka saavutetaan esim. poistopuhaltimella.

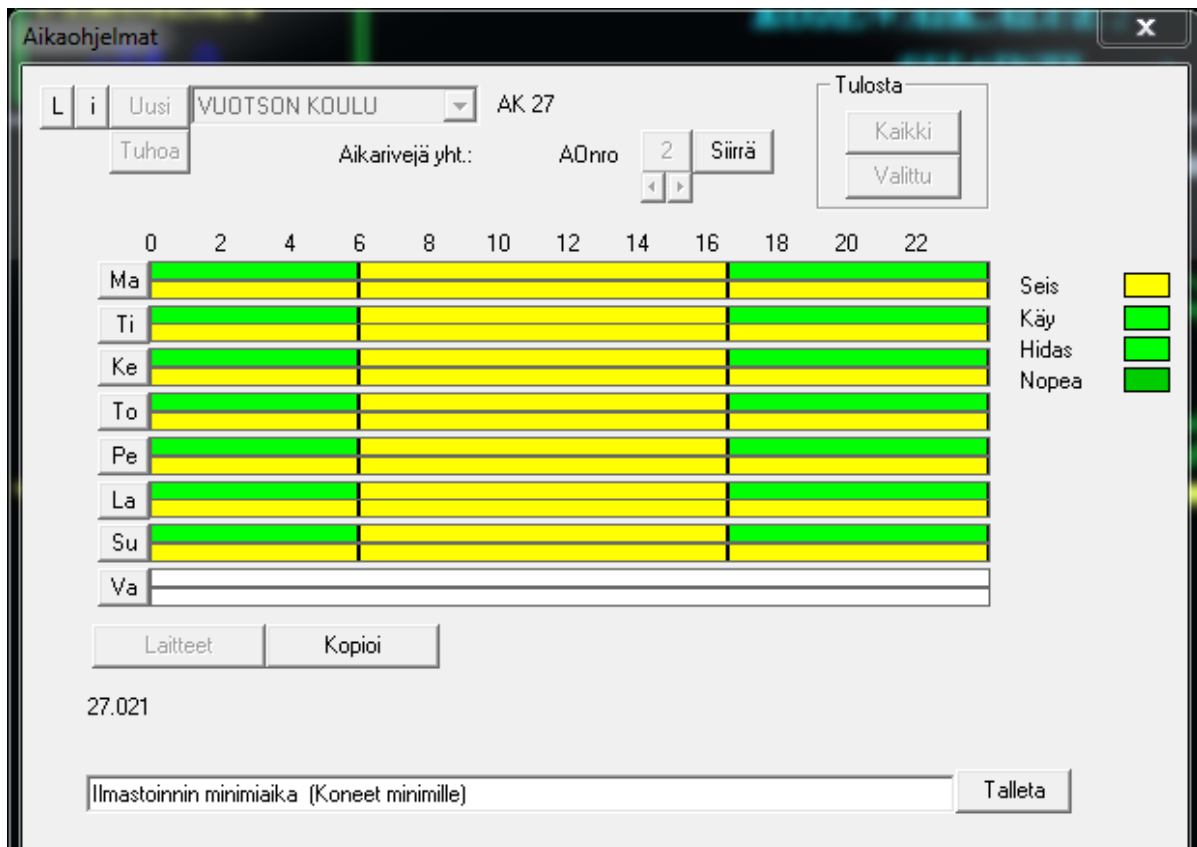
Kuva 9: Ilmanvaihdossa on käytössä yöajan pudotus

Ilmanvaihdon käyntiajat on toteutettu seuraavien aikaohjelmien mukaan.

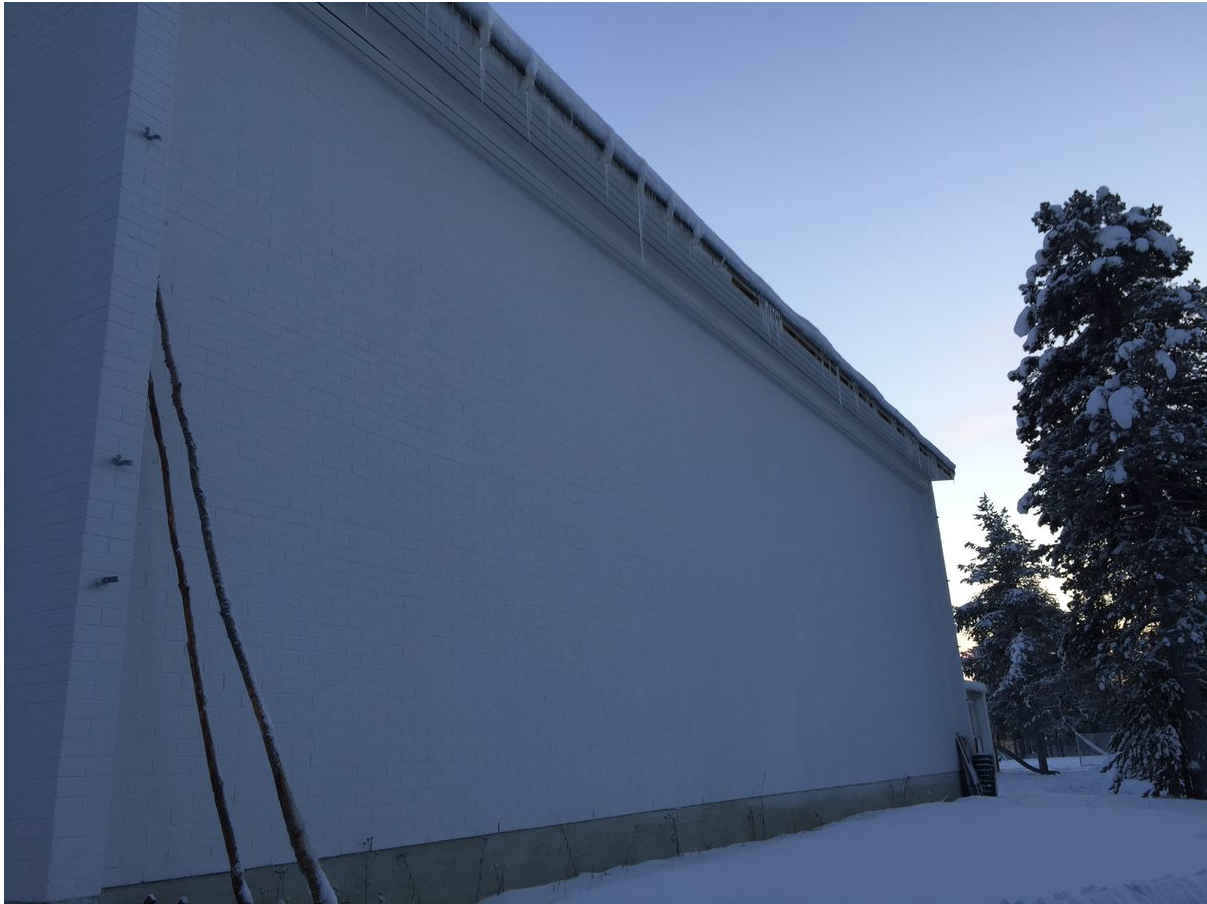
Kuva 12: Liikuntasalin räystäs

Liikuntasalin katon eristystasoa ei voitu selvittää, mutta havaintojen perusteella rakenteessa on lämpövuotoja, tai eristystaso on riittämätön. Jääpuikot talvipakkaselle kertovat lämpövuodoista tai puutteellisesta eristetasosta.

Myös muiden yläpohjarakenteiden lisäeristämismahdollisuudet tulisi selvittää.
